Landratsamt Rems-Murr-Kreis

Erdwärme

Sanierung des Schadenfalls im
Lilienweg Schorndorf

June 2010

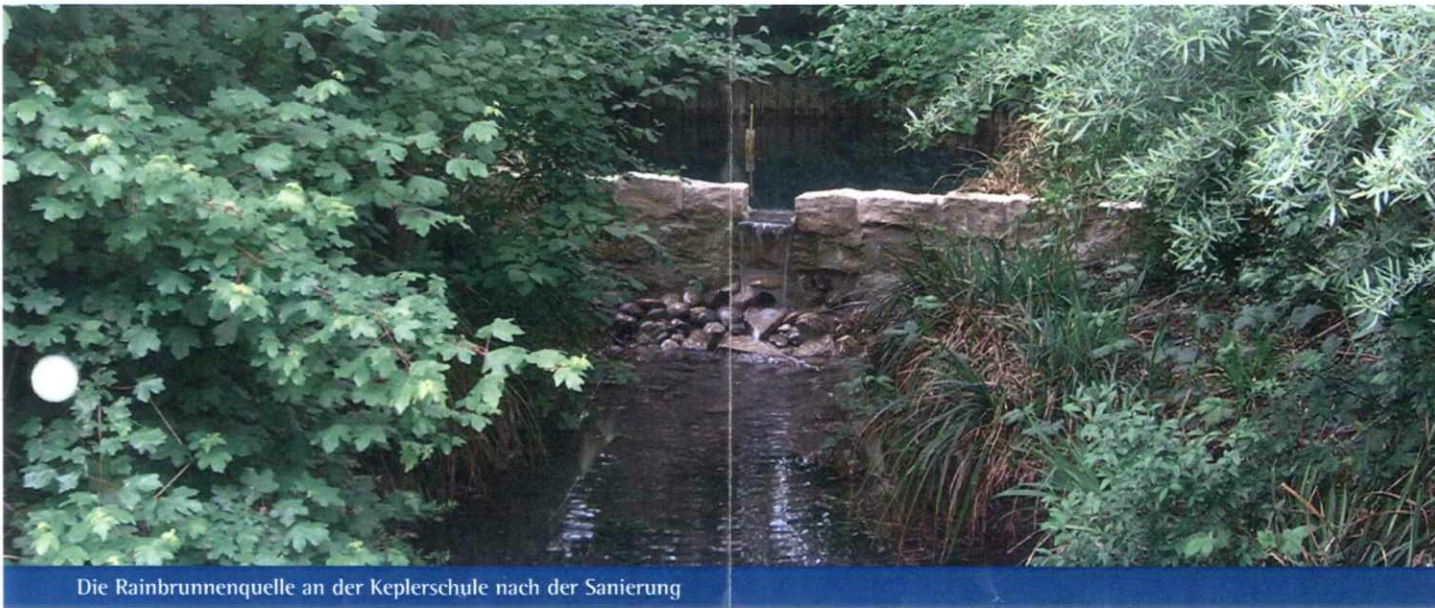
Die Rainbrunnenquelle an der Keplerschule nach der Sanierung

Die Grundwasserstände haben sich schon unmittelbar beim Abdichten der zweiten Bohrung sehr schnell erholt. Inzwischen läuft die Rainbrunnenquelle wieder in den Rainbrunnenbach. Die Grundwasserhältnisse werden weiter beobachtet.

Nach umfangreichen Ermittlungen und Planungen ist der Bohrfirma Terrasond unter fachlicher Begleitung des Geologie-Büros Geon die Abdichtung der Bohrungen gelungen. Sichtbares Ergebnis ist, dass die Rainbrunnenquelle wieder überläuft. Die ursprünglichen Grundwasserhältnisse sind weitgehend wiederhergestellt. Insgesamt haben die vom Landratsamt Rems-Murr-Kreis in Auftrag gegebenen Arbeiten 1 ½ Jahre in Anspruch genommen und rund 300.000 Euro gekostet.

war, mussten die Sanierung auf jede einzelne Sonde umgeplant werden. Die Sonden sollten überbohrt werden. Nachdem aber nach wenigen Metern keine Verpressung mehr vorhanden war, konnten die Sonden herausgezogen werden. In beiden Bohrungen wurden die Verbindungen der Grundwasserstockwerke durch Verpressen mit Quellton und mit Zement-Suspension abgedichtet. Die grundwasserführenden Klüfte wurden nicht abgedichtet, um den natürlichen Grundwasserstrom nicht zu beeinträchtigen.
